Fecha	13/03/2019
Distancia al objeto	10.0 m
Humedad relativa	60 %
Temperatura atmosférica	26.0 °C
Emisividad del objeto	0.75

Localización	Soporte 181
Equipamiento	Mango de compresion
Fase	1
Viento	10

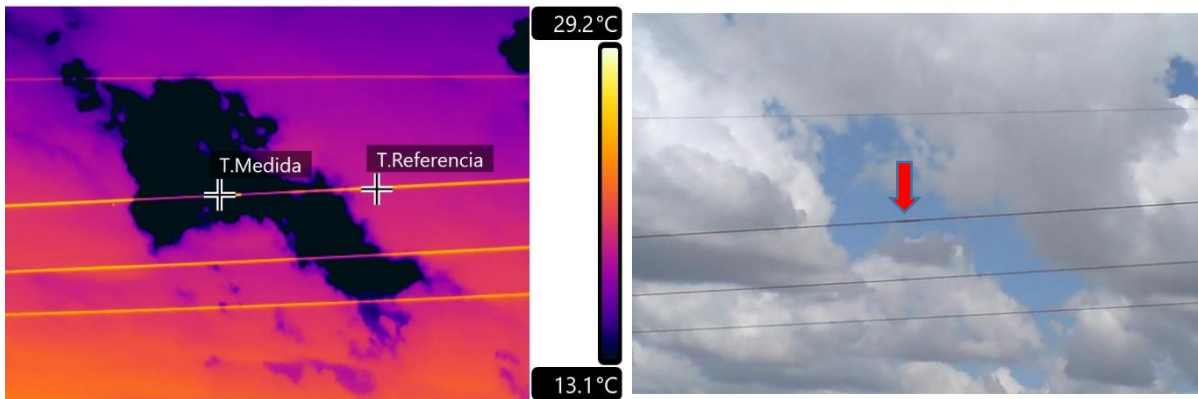
T.Medida	28.2 °C
T.Referencia	21.3 °C
Carga Actual	125
Carga Maxima	465

Máxima temperatura corregida para la carga del 100% (Tpmax):	111.26
T.Medida-T.Referencia	6.92

Si $T_{pmax} \geq 100^{\circ}C$:		
Mantener Bajo Observación Termográfica	Realizar Mantenimiento de Forma Programada	Realizar Mantenimiento en Forma Inmediata
$(TM-TR) < 10^{\circ}C$	$10^{\circ}C < (TM-TR) < 20^{\circ}C$	$(TM-TR) > 20^{\circ}C$
